**OPTIMIZACIÓN DE CRITERIOS Y TÉCNICAS PARA SU APLICACIÓN A LA  
ORDENACIÓN Y RESTAURACIÓN HIDROLÓGICO-FORESTAL DE CUENCAS  
HIDROGRÁFICAS**  
(BEST PRACTICE IN H & F MANAGEMENT)

**ESTADO DE LAS CUENCAS HIDROGRÁFICAS DE AMÉRICA LATINA OBJETO  
DEL PROYECTO EPIC FORCE: PRÁCTICAS HABITUALES DE USO Y MANEJO  
DE LAS MISMAS Y SUS ORIENTACIONES HACIA UN DESARROLLO  
SOSTENIDO**

**EQUIPO  
EPIC FORCE  
UNIVERSIDAD POLITÉCNICA DE MADRID**

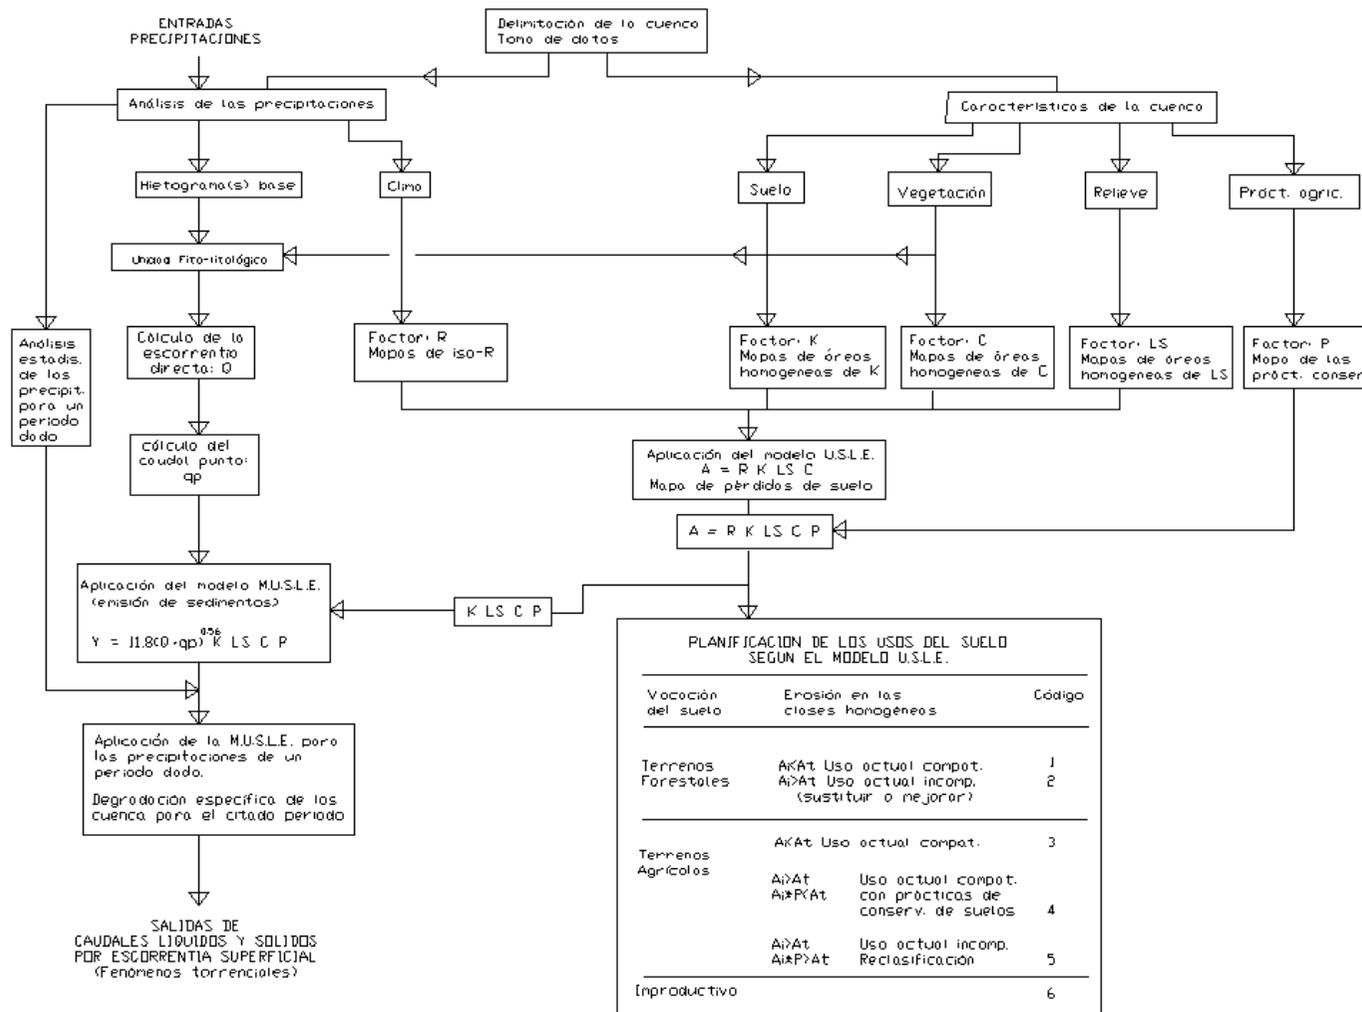
Figura 2.1. Esquema de la metodología integrada para la determinación de los sedimentos aportados por una cuenca (1994)

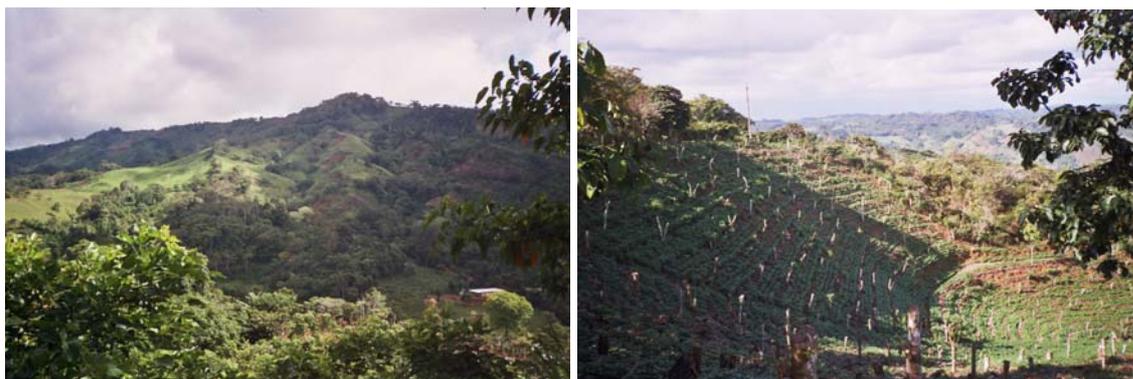
Figura 5.1. Cuenca del río Pejibaye. Izquierda: Pastizales en pendiente son problemas de erosión. Derecha: Cultivo de frijoles sobre una antigua plantación de café en sombra

La cuenca está sometida a una degradación paulatina, debido al aprovechamiento que se realiza a la misma, pero sobre todo del aprovechamiento que ha tenido en el pasado reciente; pero dicha degradación no es todavía grave, aunque podría llegar a serlo a medio plazo, si no se toman medidas para controlarla. Respecto de los principales problemas anteriormente enumerados (deslizamientos superficiales; erosiones lineales en caminos y desviaciones de los flujos de agua y problemas de erosión en los cultivos), conviene señalar que el efecto final

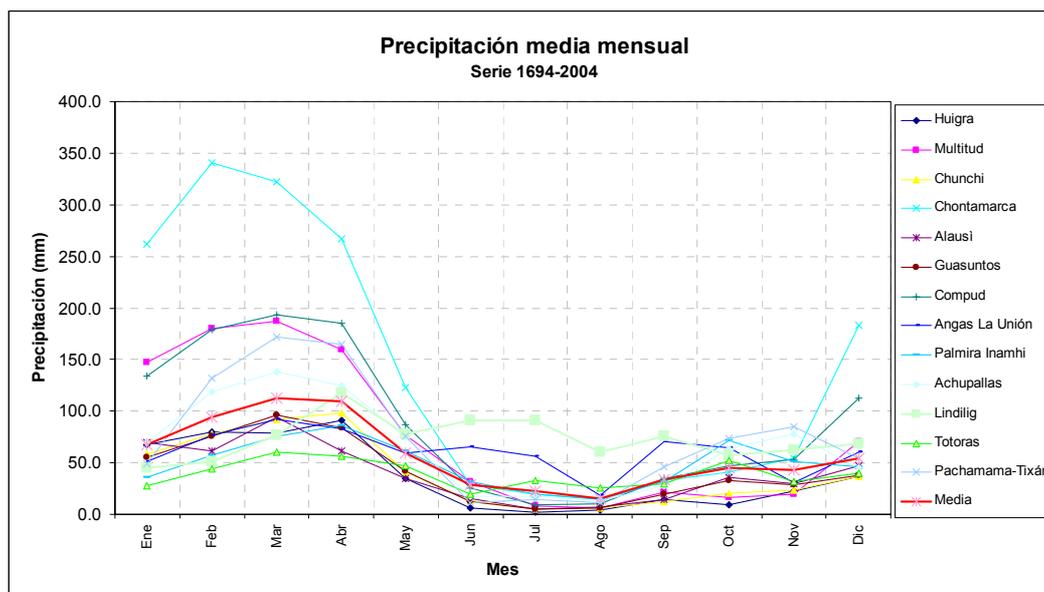
Figura 5.2. Precipitación media mensual en la cuenca del río Chanchán.

Para mostrar, en primera aproximación, las características pluviométricas de la mayor parte de la cuenca, se ha realizado una recopilación de la información media mensual de las distintas estaciones ubicadas dentro de la misma, que se muestra en la Figura 5.2. El análisis del promedio de las medias mensuales de las citadas estaciones, establece un régimen único de precipitaciones, presentando dos máximos de precipitación; el primero de ellos, más marcado, entre los meses de febrero y marzo (113 mm) y el segundo en octubre (45,4 mm). La precipitación mínima se presenta en julio (27 mm). La precipitación anual media de la zona se estima en 685 mm.

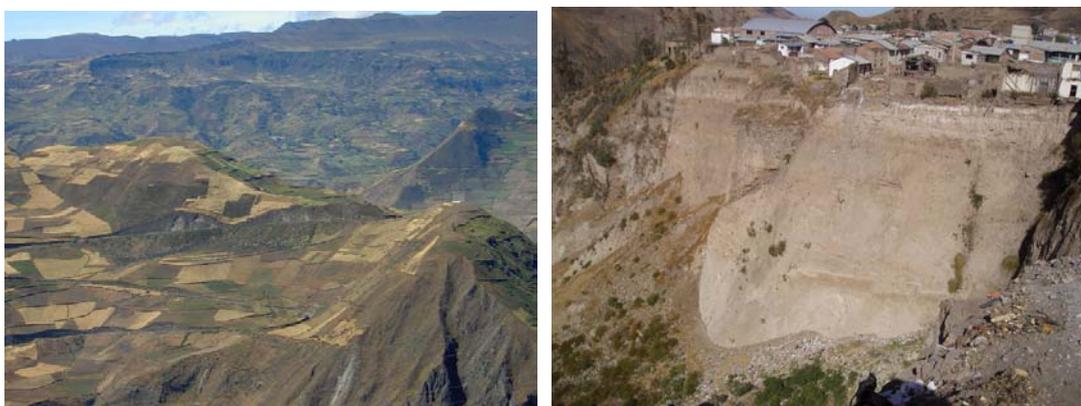
Figura 5.3. Izquierda: Panorámica típica de la cuenca del río Chanchán. Derecha: Importante deslizamiento del terreno en la cuenca del río Guasuntos.

Los problemas graves a muy graves son los causados por los deslizamientos, que se presentan en las vías de reciente apertura; en las que en los inviernos subsiguientes los taludes se van estabilizando a fuerza de deslizamientos en lugares inestables o muy inclinados; también se da el caso de deslizamientos en la calzada al no contar con las obras complementarias para la evacuación del agua. Asimismo existen en algunos lugares de la cuenca pueblos y caseríos que han sido afectados total o parcialmente por deslizamientos del terreno o avalanchas de tierras. Este caso se repite por estar localizados en zonas de riesgo inminente (deslizamientos rotacionales). La planificación de los asentamientos de la población en la cuenca no obedece a estudios sobre la temática y en muchos casos el sentido común de los pioneros no estuvo muy en concordancia con la prevención de riesgos.

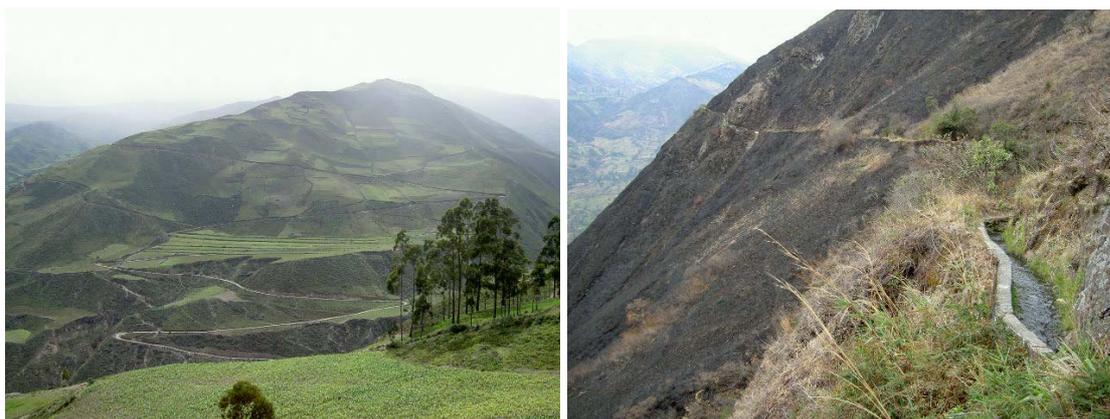
Figura 5.4. Izquierda: Panorámica de una zona de pastizales en el área dominada de la cuenca del río Chanchán. Derecha: Detalle de un canal de riego.

El agua utilizada para cultivos agrícolas es manejada con mejor criterio que la empleada en los pastizales; el riego predominante es a gravedad por surcos contrarios a la pendiente, estos surcos tienen un pendiente a su envés de alrededor del 1 %. En los pastizales se riega por fajas y no hay mayor control de la cantidad de agua aplicada; en algunas fincas se han instalado sistemas de riego a presión, preferentemente por aspersion para los pastos y a goteo para los cultivos agrícolas.

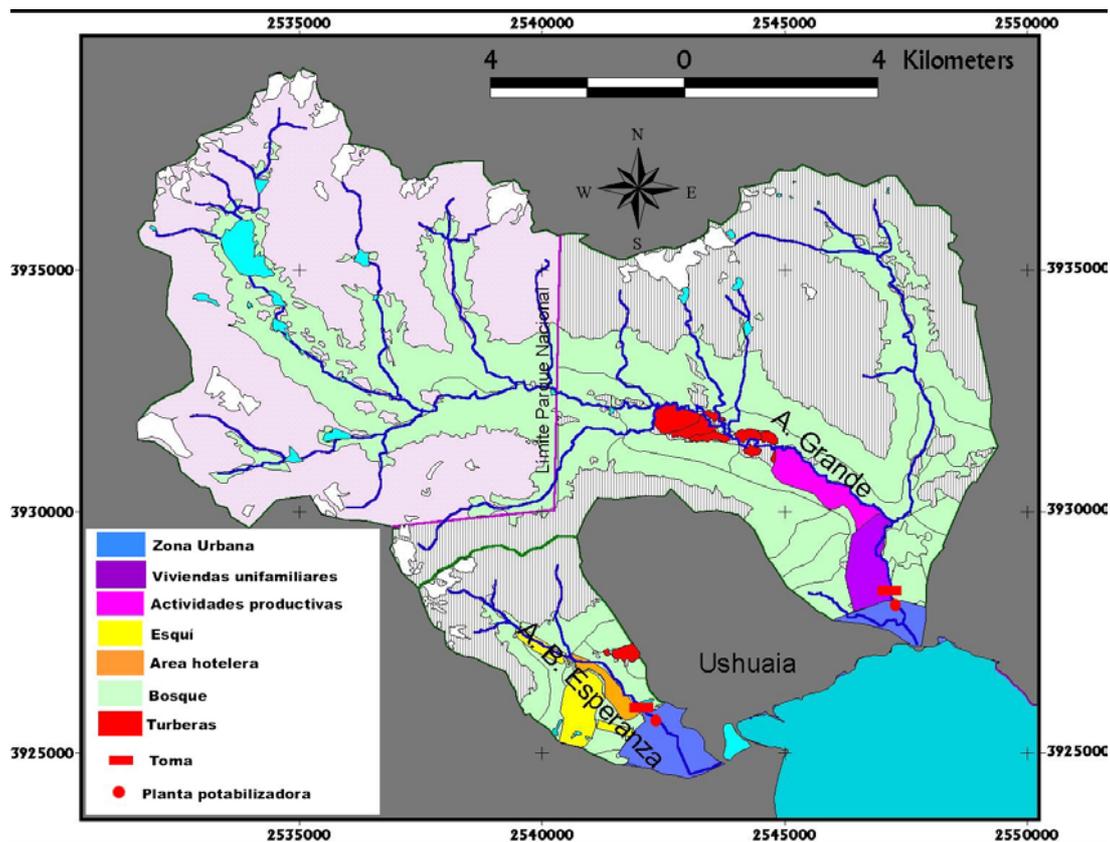
Figura 5.5.- Mapa de usos del suelo y principales componentes de vegetación

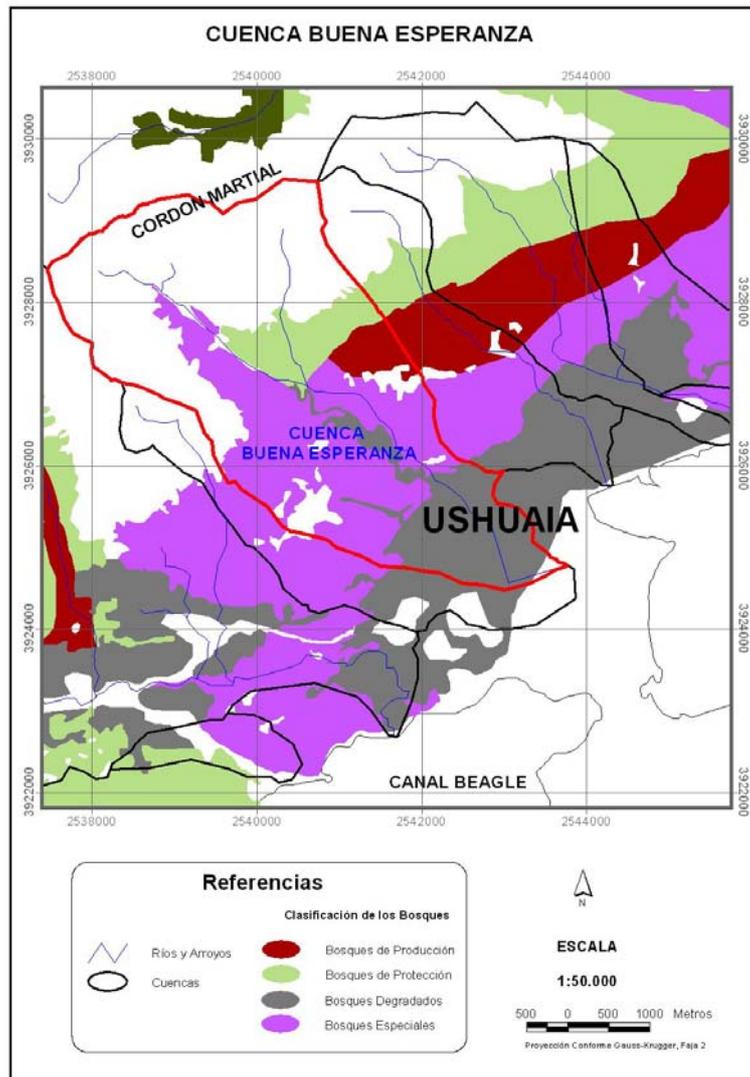
Figura 5.6. Clasificación de Bosques en la cuenca del arroyo Buena Esperanza

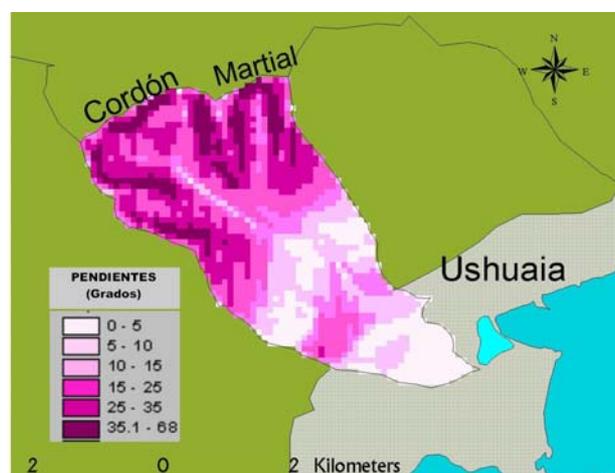
Figura 5.7. Mapa de pendientes de la cuenca del arroyo Buena Esperanza

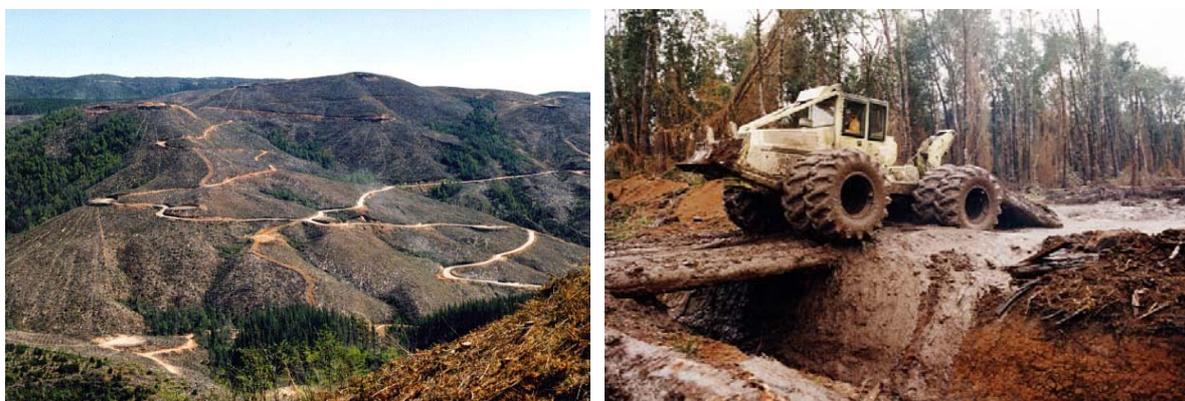
Figura 5.8. Izquierda: Corta a tala rasa que afecta a una superficie importante a nivel de cuenca. Derecha: Producción de sedimentos debido a unas operaciones de extracción de la madera sin controles adecuados.

A pesar de la reconocida contribución de las plantaciones forestales en la reducción de la erosión, la recuperación de la fertilidad en los suelos degradados, al balance del ciclo del carbono y las diferentes estrategias voluntarias que se han implementado en las operaciones forestales, persiste cierta incertidumbre sobre la efectividad de algunas prácticas. En general se responsabiliza al desarrollo de obras de infraestructura y del manejo forestal de la mayor parte de la producción de sedimentos en una cuenca (Figura 5.8, derecha), aunque los suelos desnudos y los cultivos tradicionales son los que presentan la mayor tasa de pérdida de suelos. Esto nos lleva a considerar la necesidad de desarrollar prácticas que mitiguen sus efectos negativos cuando se presentan eventos extremos.
